## Préavis N° 1/16 au Conseil communal

Travaux de réfection des bâtiments  
à la rue de l'Industrie 8 et 10

Crédit demandé CHF 574'000.--

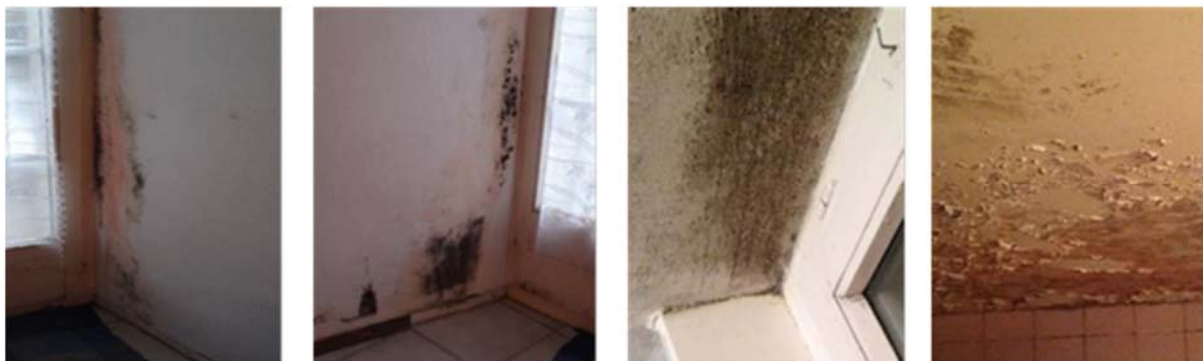
- L'appartement du rez-de-chaussée souffre de problèmes d'humidité excessifs.
- Les murs sont noircis et recouverts de moisissures dans les angles de façon importante, impressionnante et même repoussante.

- Tous les appartements de l'immeuble ont aussi des problèmes d'humidité, nous constatons de la moisissure sur les murs et dans l'embrasure des fenêtres.

Vous trouvez ci-dessous quelques photos illustrant l'importance des problèmes d'humidité présents dans ce bâtiment :

Il est primordial d'assainir ce bâtiment pour offrir aux locataires des appartements sains qui ne représentent pas de danger pour la santé.

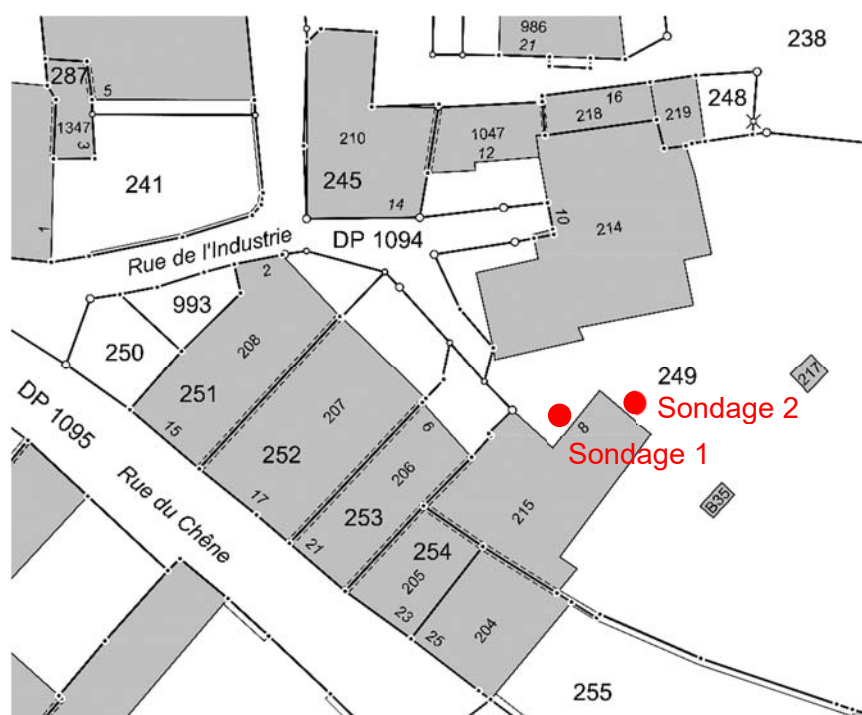
Résultats des sondages :

- Le tuyau du drainage est environ 30 à 50 cm trop haut.
- L'étanchéité en masse bitumineuse contre le mur existant est détériorée et ne donne plus de protection contre les infiltrations d'eau.
- Les boulets ont été remblayés sans la pose d'un géotextile de séparation des matériaux.
- L'enrobage du drain n'est pas conforme, l'eau coule contre la façade.
- Les descentes d'eaux pluviales qui récoltent les eaux de toitures sont raccordées au drain. Cette situation n'est pas conforme, car lors de précipitations, les drains n'ont pas la capacité d'absorber l'eau récoltée. De ce fait, l'eau sort par les trous du drain et s'écoule contre la façade qui n'a pas une bonne étanchéité
- La pente de la cour apporte de l'eau de surface contre la façade du bâtiment.
- La terre à la surface du vide sanitaire est détrempée, ce qui signifie que l'eau s'infiltre jusque-là.

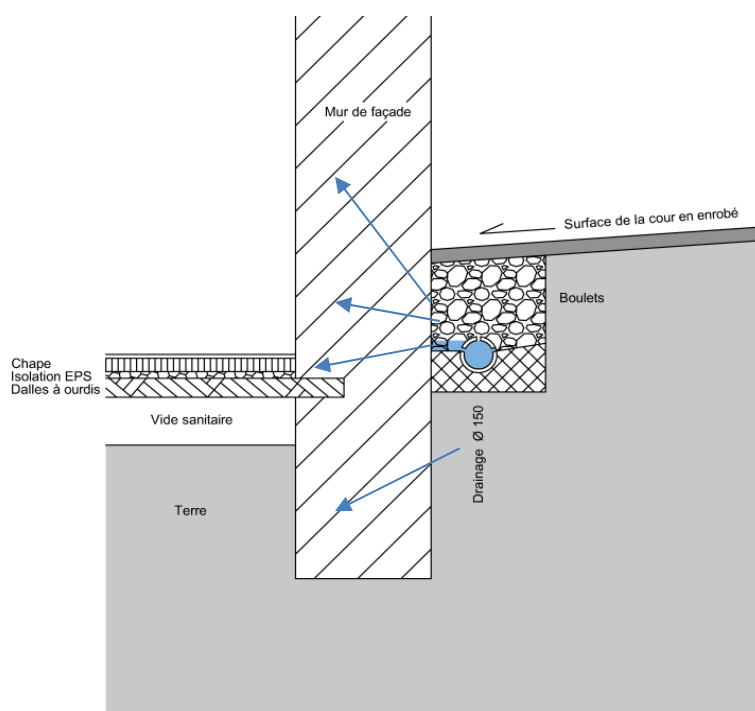
La cause principale des moisissures sur les murs du rez-de-chaussée provient en grande partie du fait que le drainage n'a pas été réalisé selon les règles de l'art. En effet, ce tuyau n'a pas été posé de façon correcte car l'eau est dirigée contre la façade extérieure du bâtiment qui n'est pas étanche. L'eau traverse le mur et chemine dans le radier et la chape et remonte par capillarité le long des murs.

Le drain aurait dû être posé au pied du mur avec un enrobage qui empêche l'eau de s'écouler contre la façade. De plus, un deuxième tuyau aurait dû être posé pour la récolte des eaux de surface et des eaux de toiture.
