Nom de l'inspection :
Aubonne Le Grand Pre

Rapport d'inspection / Inspection: 1

Rue RV 1 : Le Grand Pré	Plan n° 1 :	en amont: CH 156
Rue RV 2 :	Plan n° 2 :	en aval: CH 137
Localité : Aubonne	N° bande vidéo :	Long. tronçon : 286,20 m
Situation : terrain agricole	N° de support :	Long. unitaire : 5,00 m

Objet de l'inspection : Inspection de routine de l'état	Diamètre : circulaire 450/450 mm
Revêtement :	Forme : circulaire
Type d'effluents : eaux usées	Matériau : PVC

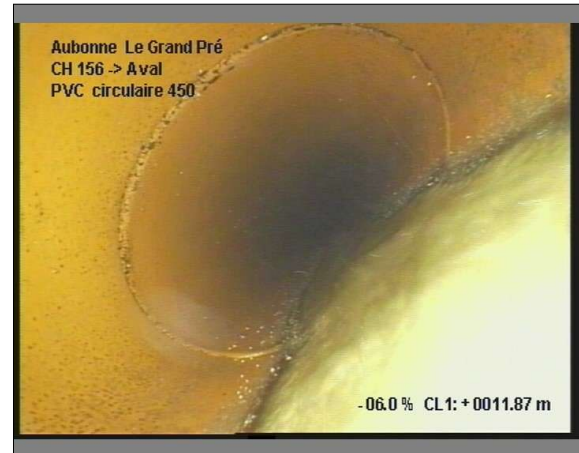
Photo: 1_2A, 00:00:52
11,8m, Paroi du tuyau, déformée de 12 à 12 h.

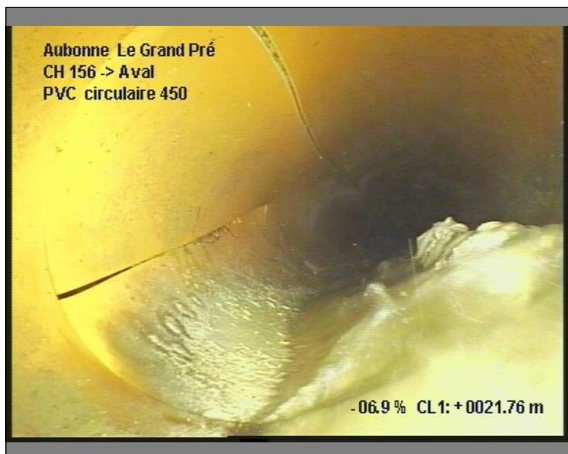
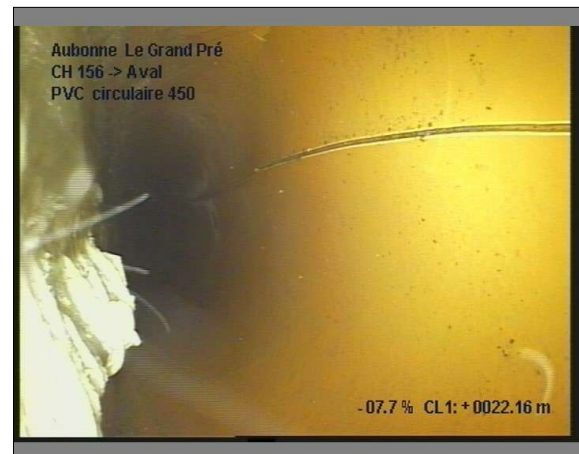
Photo: 1_3A, 00:01:34
21,7m, Cassure du tuyau de 12 à 12 h.

Photo: 1_3B, 00:01:34
21,7m, Cassure du tuyau de 12 à 12 h.

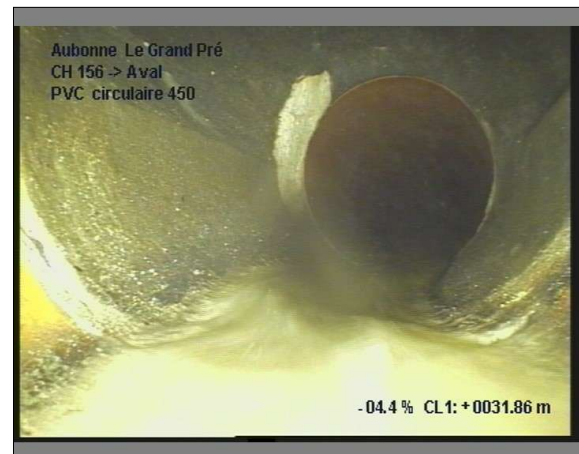
Photo: 1_6A, 00:03:51
31,8m, Cassure du tuyau de 12 à 12 h.

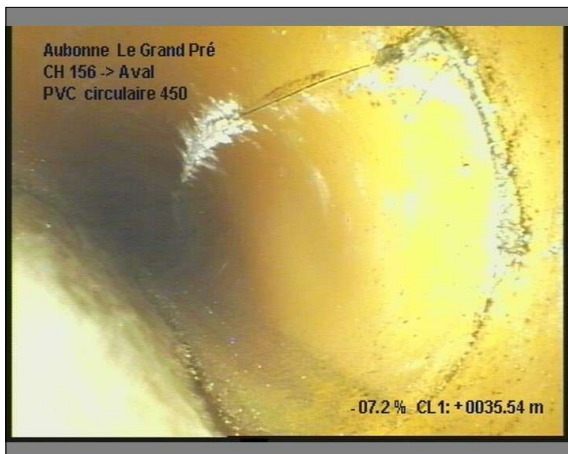
Photo: 1_8A, 00:04:42
35,5m, Cassure du tuyau de 12 à 12 h., Début du dommage

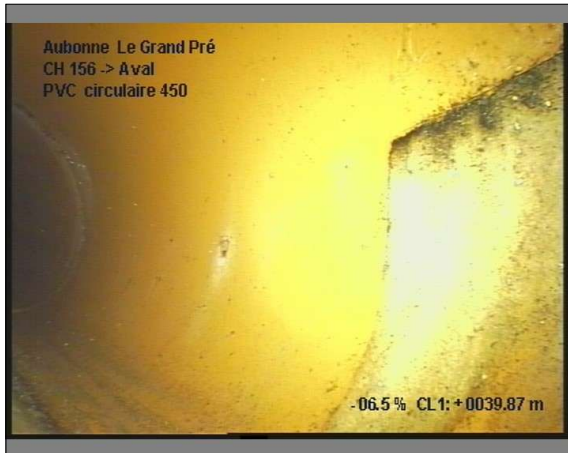
Photo: 1_10A, 00:05:19
 39,8m, Cassure du tuyau de 12 à 12 h., Fin du dommage

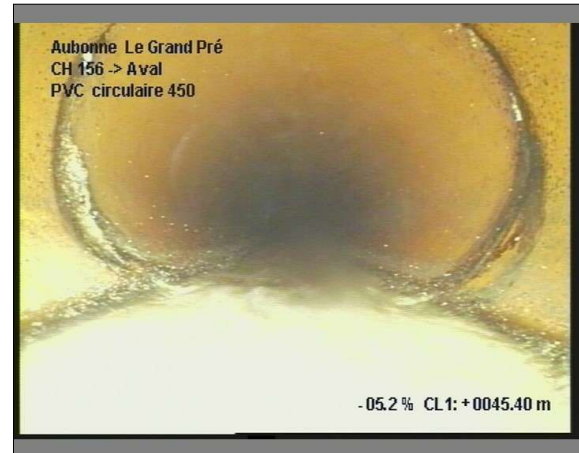
Photo: 1_11A, 00:05:43
 45,4m, Liaison du tuyau non étanche de 12 à 12 h.

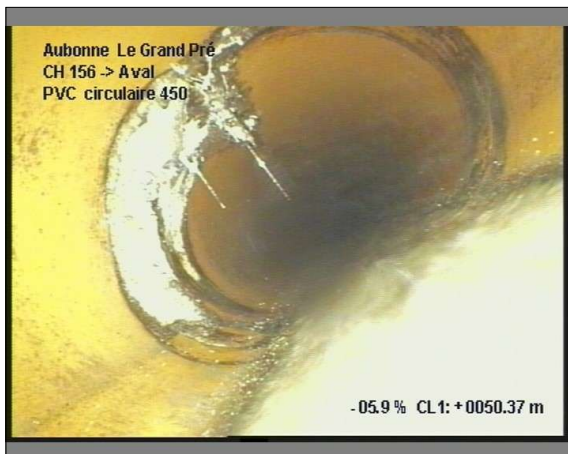
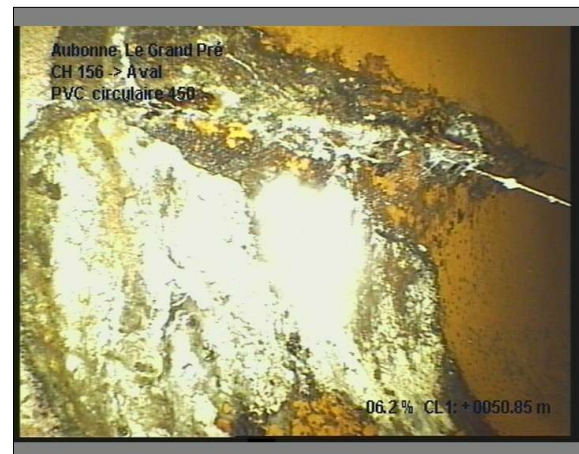
Photo: 1_12A, 00:06:06
 50,3m, Liaison du tuyau non étanche de 12 à 12 h.

Photo: 1_12B, 00:06:06
 50,3m, Liaison du tuyau non étanche de 12 à 12 h.

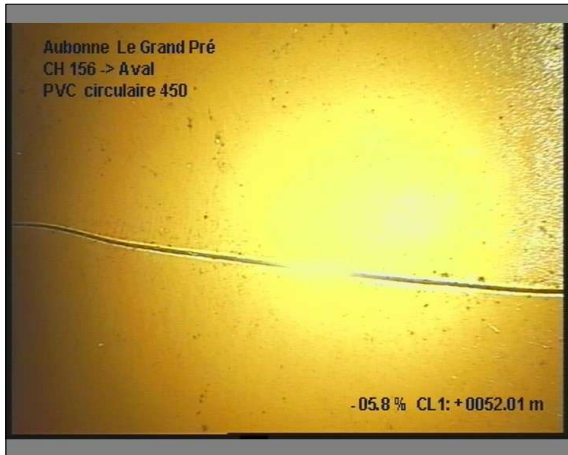
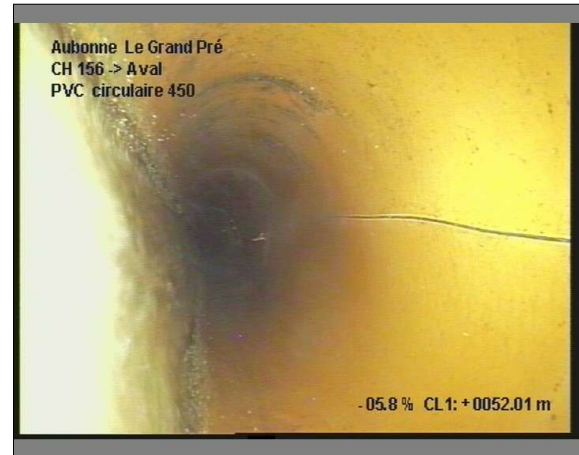
Photo: 1_13A, 00:06:27
52m, Fissure(s) à 12 h., Début du dommage

Photo: 1_13B, 00:06:27
52m, Fissure(s) à 12 h., Début du dommage

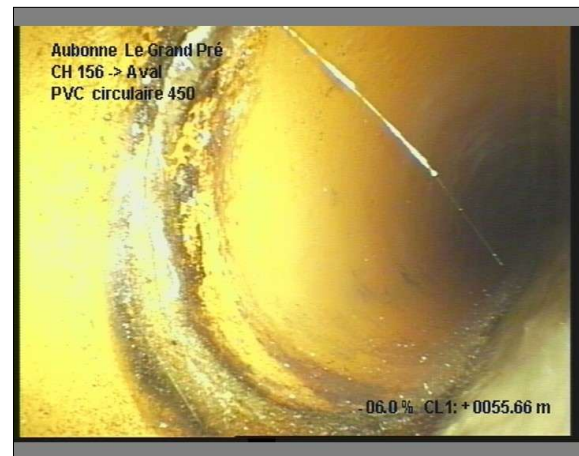
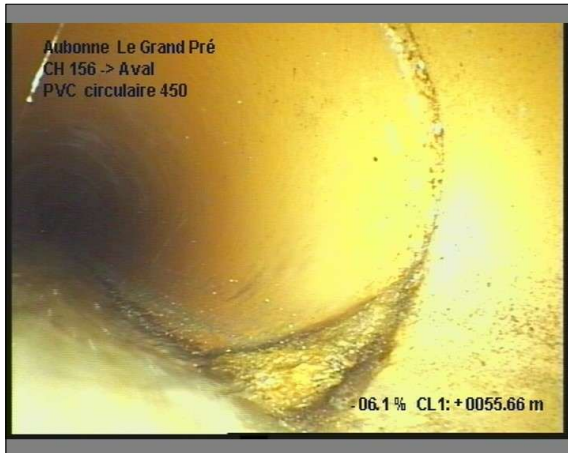
Photo: 1_15A, 00:07:01
55,6m, Liaison du tuyau non étanche de 12 à 12 h.

Photo: 1_15B, 00:07:01
55,6m, Liaison du tuyau non étanche de 12 à 12 h.

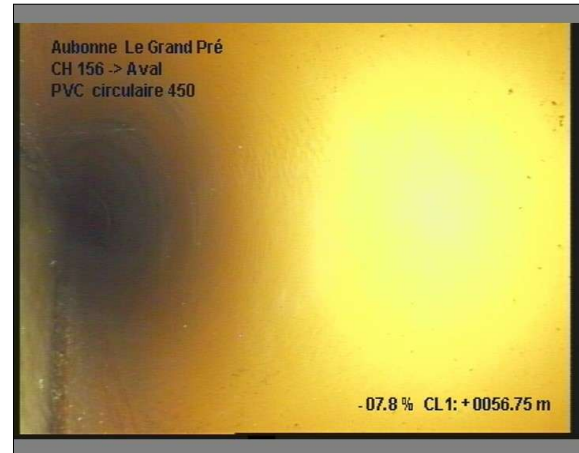
Photo: 1_16A, 00:07:17
56,7m, Fissure(s) à 12 h., Fin du dommage

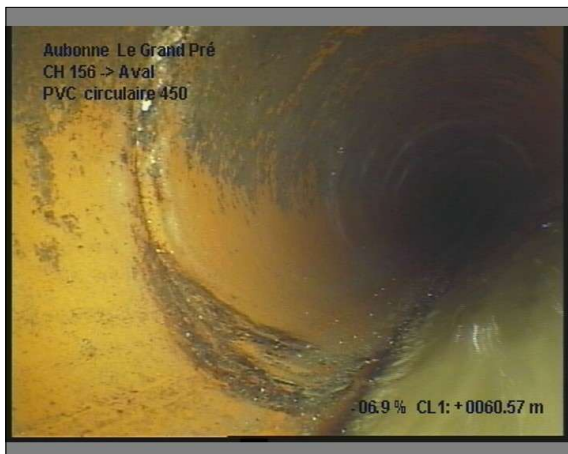
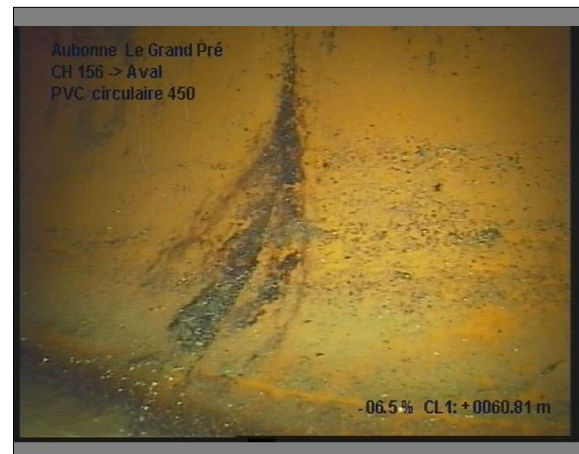
Photo: 1_17A, 00:07:44
60,5m, Liaison du tuyau non étanche de 08 à 04 h.

Photo: 1_17B, 00:07:44
60,5m, Liaison du tuyau non étanche de 08 à 04 h.

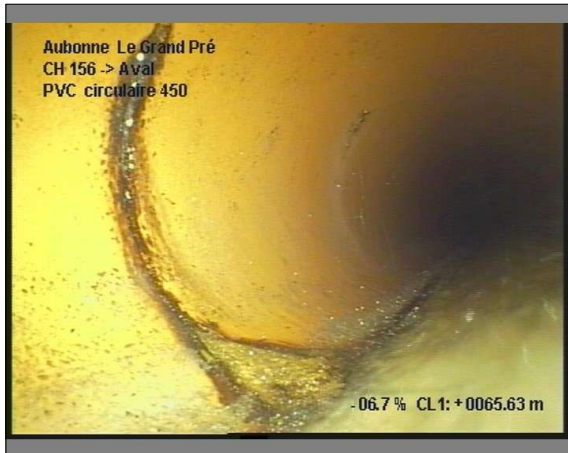
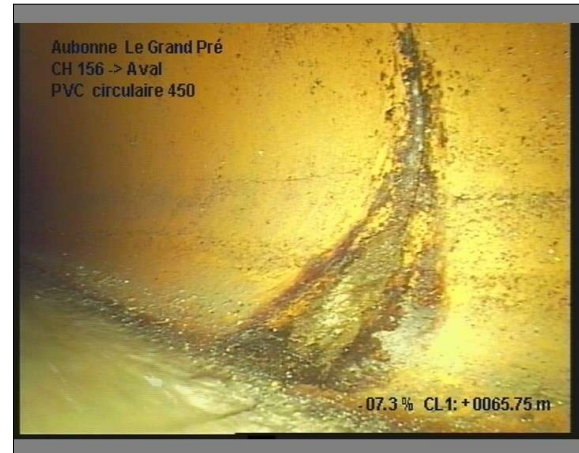
Photo: 1_18A, 00:08:24
65,6m, Liaison du tuyau non étanche de 12 à 12 h.

Photo: 1_18B, 00:08:24
65,6m, Liaison du tuyau non étanche de 12 à 12 h.

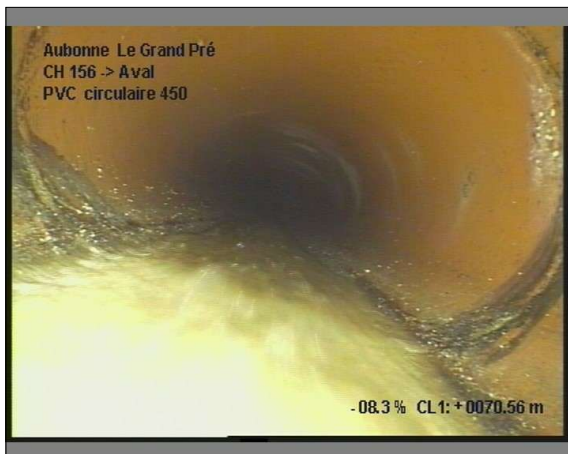
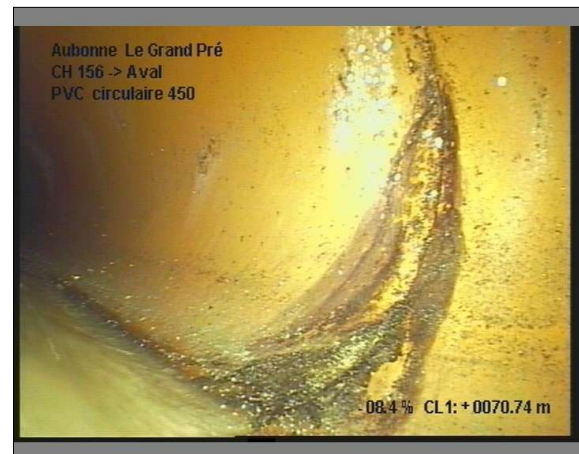
Photo: 1_19A, 00:09:00
70,5m, Liaison du tuyau non étanche de 12 à 12 h.

Photo: 1_19B, 00:09:00
70,5m, Liaison du tuyau non étanche de 12 à 12 h.

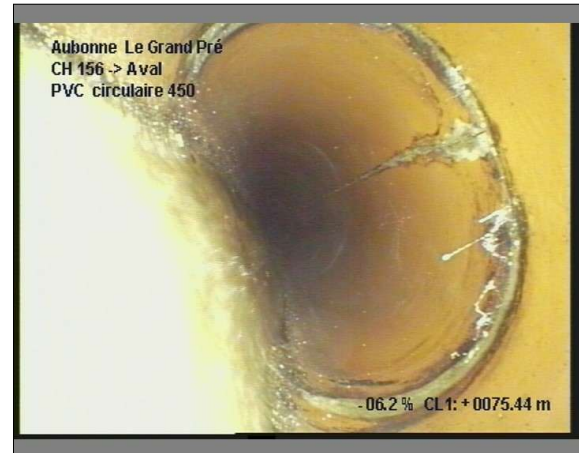
Photo: 1_20A, 00:09:32
 75,4m, Liaison du tuyau non étanche de 12 à 12 h.

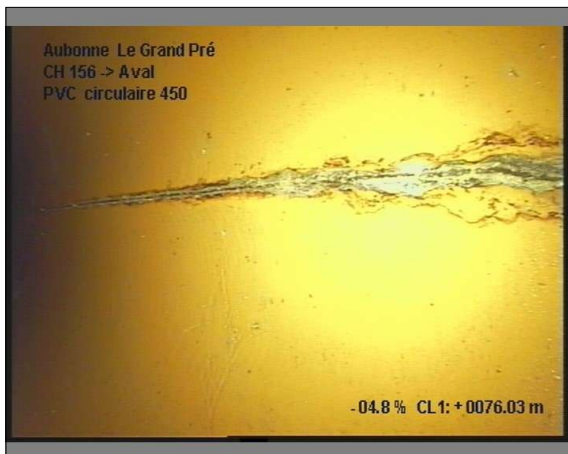
Photo: 1_21A, 00:09:44
 76m, Fissure(s) à 12 h., Début du dommage

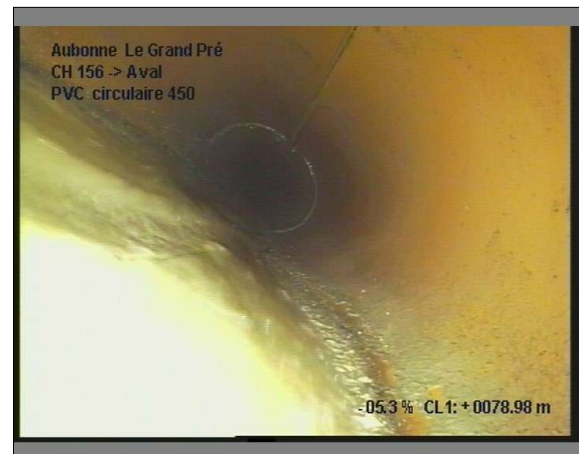
Photo: 1_22A, 00:10:14
 78,9m, Cassure du tuyau de 12 à 12 h., Début du dommage

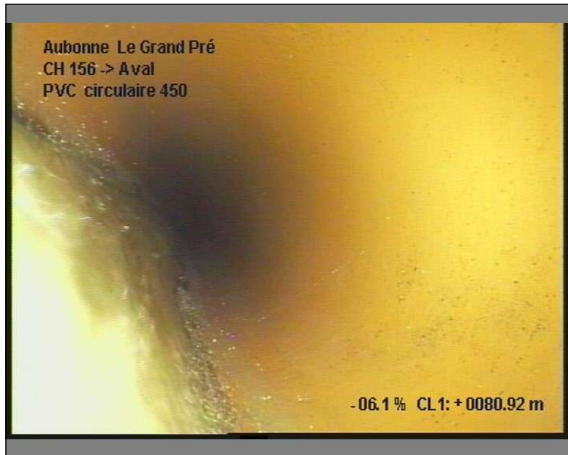
Photo: 1_23A, 00:10:32
80,9m, Cassure du tuyau de 12 à 12 h., Fin du dommage

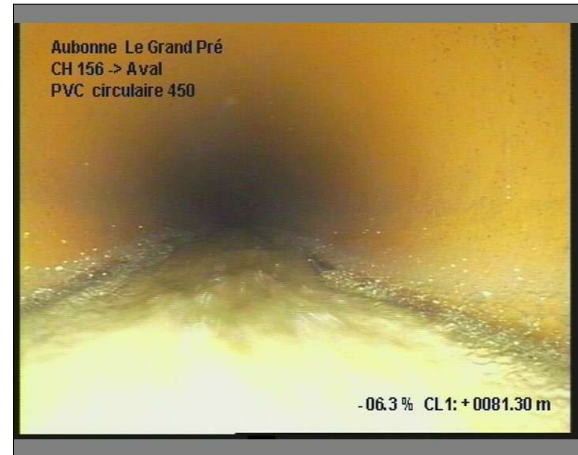
Photo: 1_24A, 00:10:40
81,3m, Fissure(s) à 12 h., Fin du dommage

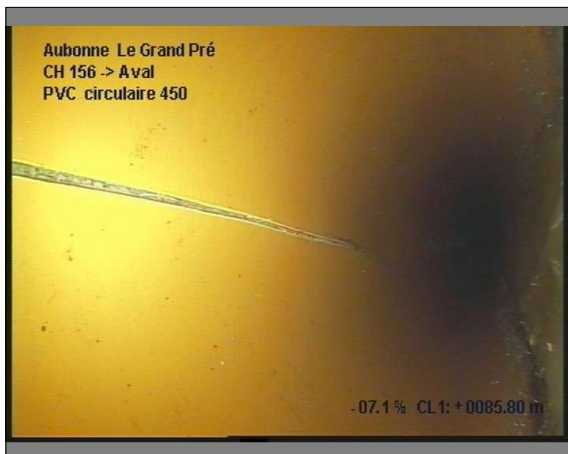
Photo: 1_25A, 00:11:09
85,8m, Fissure(s) à 12 h., Début du dommage

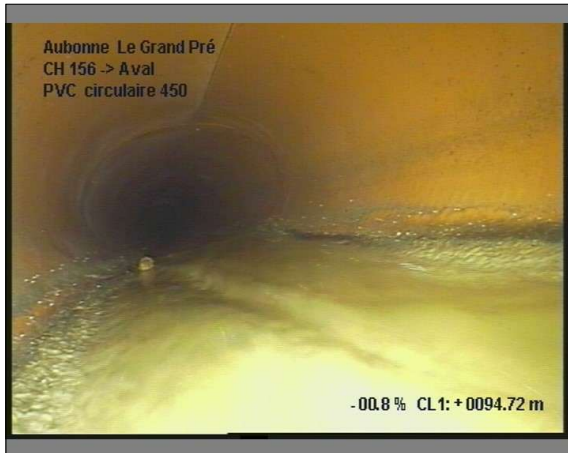
<u>94.70</u>	D6	FA Cassure du tuyau de 12 à 12 h., Début du dommage	00:12:33	1_27A	2
	<u>96.60</u>	F5	DB Fissure(s) à 12 h., Fin du dommage	00:12:49	1_28A	
	<u>97.10</u>	F6	FA Cassure du tuyau de 12 à 12 h., Fin du dommage	00:12:57	1_29A	
	<u>100.30</u>	AT	Regard intermédiaire / CH 140 avec arrivée de droite Point détecté 1,70 m de profond	00:13:24	1_30A, b	
	<u>105.00</u>	GB	Paroi du tuyau, déformée de 12 à 12 h.	00:13:56	1_31A	3

Photo: 1_27A, 00:12:33
94,7m, Cassure du tuyau de 12 à 12 h., Début du dommage

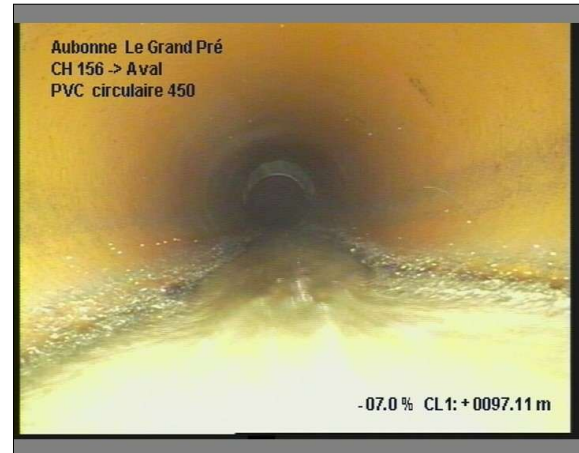
Photo: 1_28A, 00:12:49
96,6m, Fissure(s) à 12 h., Fin du dommage

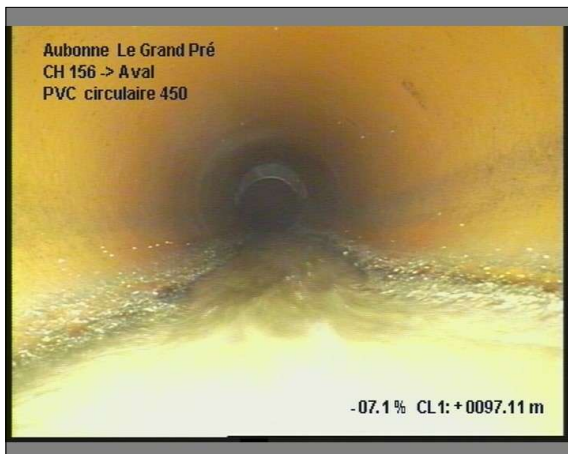
Photo: 1_29A, 00:12:57
97,1m, Cassure du tuyau de 12 à 12 h., Fin du dommage

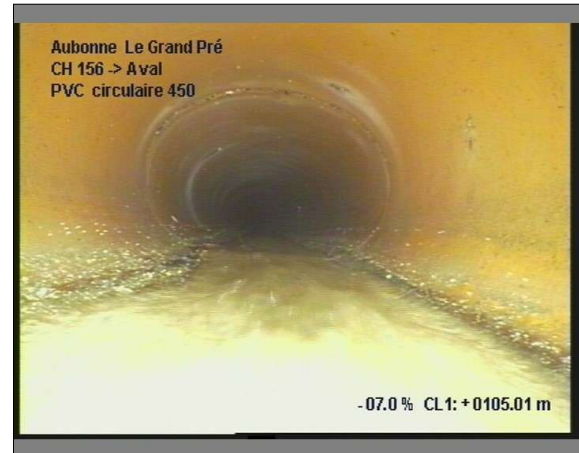
Photo: 1_31A, 00:13:56
105m, Paroi du tuyau, déformée de 12 à 12 h.

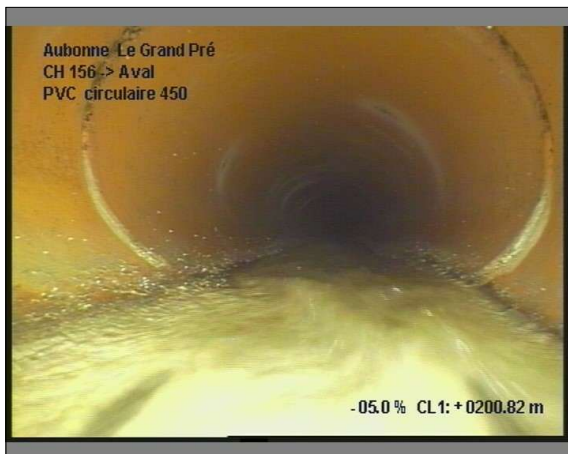
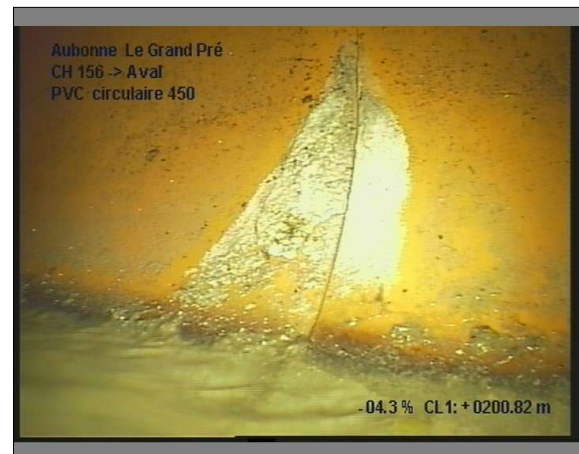
<u>200,80</u>	OE	Liaison du tuyau non étanche de 12 à 12 h.	00:20:51	1_35A, b	3
	<u>220,30</u>	AF	Etat général, selon photo	00:22:25	1_36A	3
	<u>225,10</u>	AT	Regard intermédiaire / CH 138 avec lgère formation de calcaire Point détecté 1,60 m de profond	00:23:48	1_37A, b	3
	<u>250,20</u>	AF	Etat général, selon photo	00:26:09	1_38A

Photo: 1_35A, 00:20:51
 200,8m, Liaison du tuyau non étanche de 12 à 12 h.

Photo: 1_35B, 00:20:51
 200,8m, Liaison du tuyau non étanche de 12 à 12 h.
