Création d'une porte sectionnelle supplémentaire

Rue de l'Ouriette 131
1170 Aubonne

Type de rapport diagnostic
des polluants de construction
Partiel « Avant travaux » &
Diagnostic « D'utilisation normale »
Selon le cahier des charges ASCA 1.5
N° de dossier 2402-8497

DIAGNOSTIC DES POLLUANTS DE CONSTRUCTION

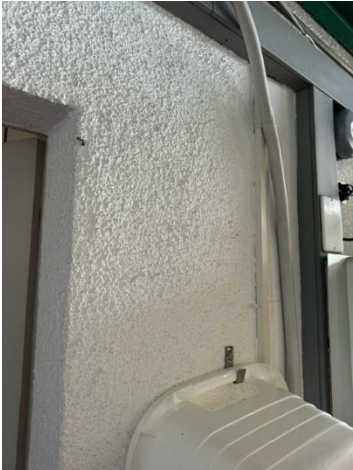
Fiche d'identification 1

Matériaux fortement agglomérés : Crépi

Localisation	Bâtiment, Etage, Local	Rez-de-chaussée Hall véhicule + sanitaire + administration

Référence échantillon	2402-8497/3	
Élément	Élément et description	Crépi	
	Quantité approximative	150 m2	
	Plan/Croquis	1	
Amiante	Prélevé (O/N)	N	
	OUI	<input checked="" type="checkbox"/>	
	NON	<input type="checkbox"/>	
	MCA par défaut	<input checked="" type="checkbox"/>	
	MCA par analyse	<input type="checkbox"/>	
Élimination des déchets	Date prochaine évaluation	02.2034	
	Décharge de type B	<input type="checkbox"/>	
	Décharge de type E	<input checked="" type="checkbox"/>

Évaluation du matériau, risque de libération d'amiante : III

III Prendre note de la nécessité d'un assainissement.

- Effectuer l'assainissement avant de lancer d'autres travaux;
- Procéder à une réévaluation en cas d'incidents ou de modification de l'utilisation des locaux.

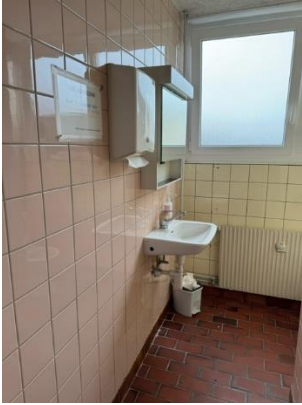
Fiche d'identification 2

Matériaux fortement agglomérés : Colle de faïence

Localisation	Bâtiment, Etage, Local	Rez-de-chaussée Sanitaire

Référence échantillon	2402-8497/4	
Elément	Elément et description	Colle de faïence	
	Quantité approximative	25 m ²	
	Plan/Croquis	1	
	Prélevé (O/N)	N	
Amiante	OUI	<input checked="" type="checkbox"/>	
	NON	<input type="checkbox"/>	
	MCA par défaut	<input checked="" type="checkbox"/>	
	MCA par analyse	<input type="checkbox"/>	
Elimination des déchets	Date prochaine évaluation	02.2034	
	Décharge de type B	<input type="checkbox"/>	
	Décharge de type E	<input checked="" type="checkbox"/>

Evaluation du matériau, risque de libération d'amiante : **III**

III Prendre note de la nécessité d'un assainissement.

- Effectuer l'assainissement avant de lancer d'autres travaux;
- Procéder à une réévaluation en cas d'incidents ou de modification de l'utilisation des locaux.

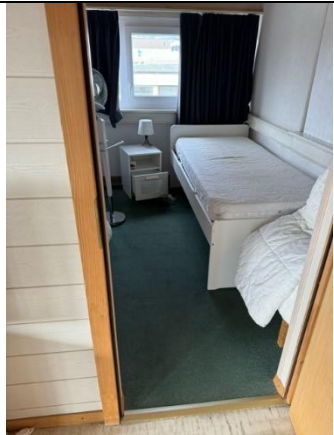
Fiche d'identification 3

Matériaux fortement agglomérés : Colle moquette

Localisation	Bâtiment, Etage, Local	Rez-de-chaussée Administration

Référence échantillon	2402-8497/5	
Elément	Elément et description	Colle moquette	
	Quantité approximative	15 m ²	
	Plan/Croquis	1	
	Prélevé (O/N)	N	
Amiante	OUI	<input checked="" type="checkbox"/>	
	NON	<input type="checkbox"/>	
	MCA par défaut	<input checked="" type="checkbox"/>	
	MCA par analyse	<input type="checkbox"/>	
Elimination des déchets	Date prochaine évaluation	02.2034	
	Décharge de type B	<input type="checkbox"/>	
	Décharge de type E	<input checked="" type="checkbox"/>

Evaluation du matériau, risque de libération d'amiante : III

III Prendre note de la nécessité d'un assainissement.

- Effectuer l'assainissement avant de lancer d'autres travaux;
- Procéder à une réévaluation en cas d'incidents ou de modification de l'utilisation des locaux.

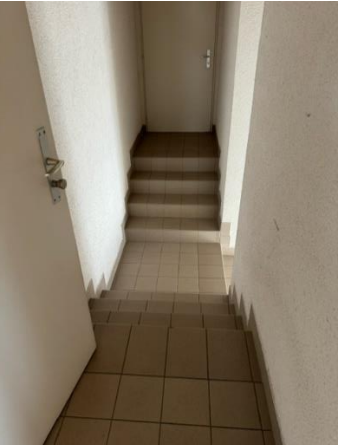
Fiche d'identification 4 Matériaux fortement agglomérés : Colle de carrelage

Localisation	Bâtiment, Etage, Local	Rez + 1 ^{er} étage Commun, cage escalier + palier

Référence échantillon	2402-8497/6	
Elément	Elément et description	Colle de carrelage	
	Quantité approximative	15 m ²	
	Plan/Croquis	3	
	Prélevé (O/N)	N	
Amiante	OUI	<input checked="" type="checkbox"/>	
	NON	<input type="checkbox"/>	
	MCA par défaut	<input checked="" type="checkbox"/>	
	MCA par analyse	<input type="checkbox"/>	
	Date prochaine évaluation	02.2034	
Elimination des déchets	Décharge de type B	<input type="checkbox"/>	
	Décharge de type E	<input checked="" type="checkbox"/>

Evaluation du matériau, risque de libération d'amiante : III

- I Ordonner l'assainissement.**
- Lancer immédiatement les travaux d'assainissement;
 - Prendre évent. des mesures temporaires ou d'urgence;
 - Effectuer évent. des mesures de qualité de l'air.
- II Recommander des mesures d'assainissement.**
- Procéder à une réévaluation en cas d'incidents, de modification de l'utilisation des locaux ou au plus tard après 2 à 5 ans;
 - Effectuer évent. des mesures de qualité de l'air.
- III Prendre note de la nécessité d'un assainissement.**
- Effectuer l'assainissement avant de lancer d'autres travaux;
 - Procéder à une réévaluation en cas d'incidents ou de modification de l'utilisation des locaux.

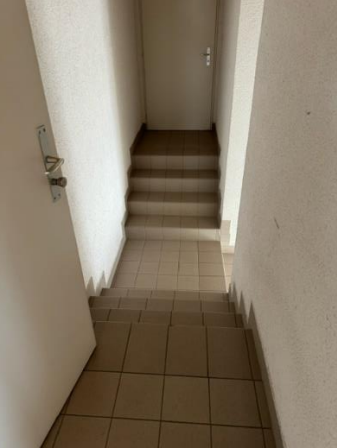
Fiche d'identification 5

Matériaux fortement agglomérés : Colle de plinthe

Localisation	Bâtiment, Etage, Local	Rez + 1 ^{er} étage Commun, cage escalier + palier

Référence échantillon	2402-8497/7	
Elément	Élément et description	Colle de plinthe	
	Quantité approximative	20 mL	
	Plan/Croquis	3	
	Prélevé (O/N)	N	
Amiante	OUI	<input checked="" type="checkbox"/>	
	NON	<input type="checkbox"/>	
	MCA par défaut	<input checked="" type="checkbox"/>	
	MCA par analyse	<input type="checkbox"/>	
	Date prochaine évaluation	02.2034	
Elimination des déchets	Décharge de type B	<input type="checkbox"/>	
	Décharge de type E	<input checked="" type="checkbox"/>

Evaluation du matériau, risque de libération d'amiante : **III**

III Prendre note de la nécessité d'un assainissement.

- Effectuer l'assainissement avant de lancer d'autres travaux;
- Procéder à une réévaluation en cas d'incidents ou de modification de l'utilisation des locaux.

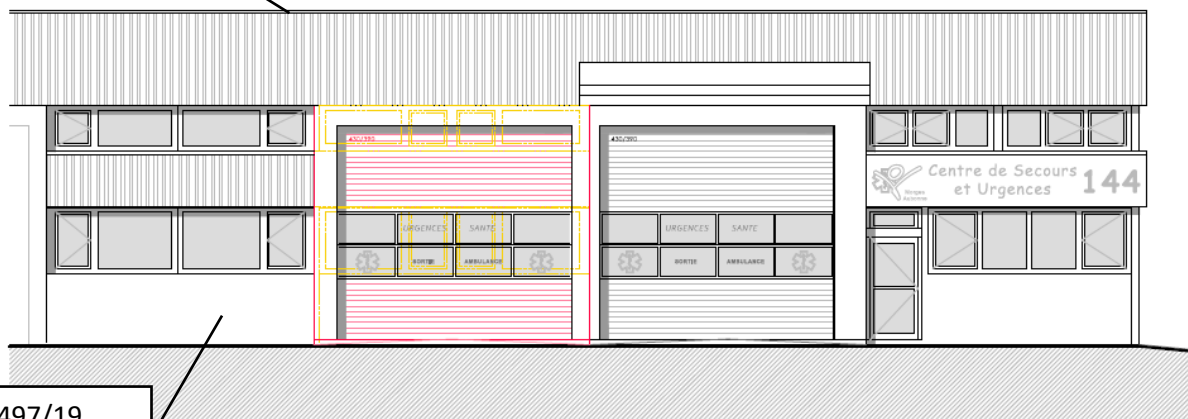
Création d'une porte sectionnelle supplémentaire – Façade ouest

2402-8497/20
Rien à signaler

2402-8497/19
Rien à signaler
