Préavis n°4/24 au Conseil communal

Réfection du chemin des Mûriers

Projet d'assainissement du chemin des muriers (DP33, 175 et 176)

Notice d'accompagnement environnementale – valeurs naturelles

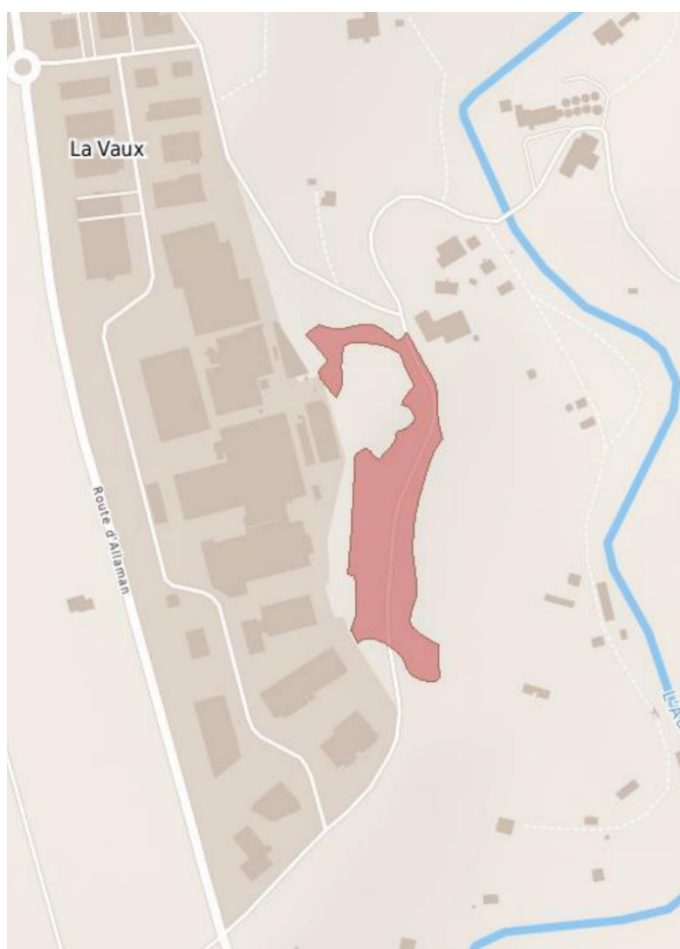
- **Zone PPS**

La route traverse un secteur répertorié PPS (Prairies et pâturages secs) d'importance fédérale. Pour cette raison, le gabarit existant sera préservé afin de n'avoir aucun impact sur ce secteur.

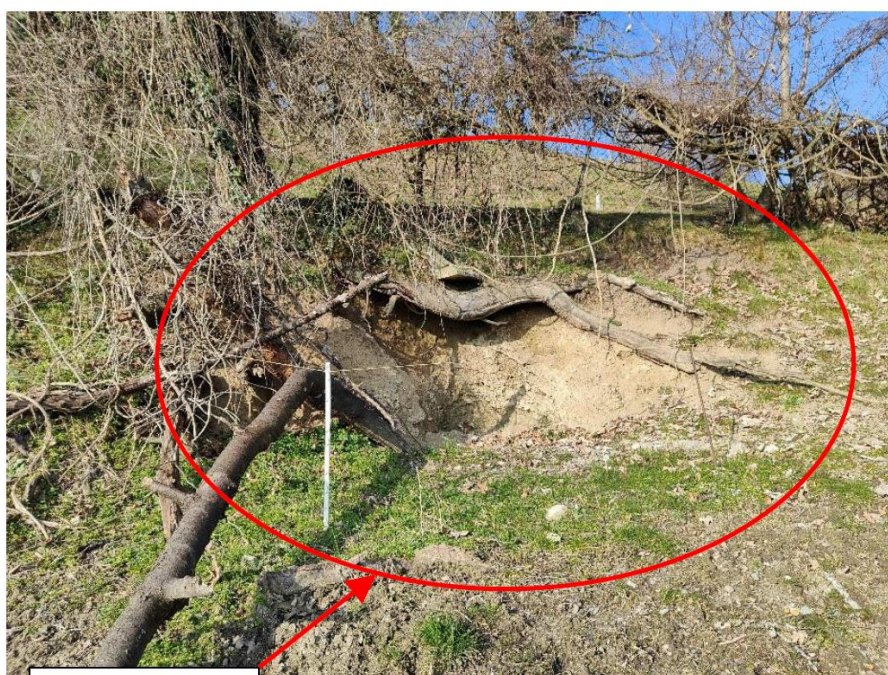
- **Zone à stabiliser dans l'inventaire PPS**

Le seul point d'impact de ce projet hors du gabarit existant est la stabilisation de quelques mètres de talus côté Nord-Est du projet. Cette stabilisation est primordiale pour assurer la sécurité et la pérennité de cette route.

Talus à stabiliser

Plusieurs méthodes et solutions ont été étudiées, en collaboration avec le bureau BEB, et à la suite d'une vision locale avec la DGE, pour la stabilisation du talus au Nord-Est du projet. La solution qui a été retenue est la suivante :

- Abattage de l'arbre en fin de vie
- Mise en place d'un drainage afin d'éviter la mise en péril du mur à cause de l'eau
- Remblayage de la cavité ayant été créée au fil des années
- Exécution d'un enrochement, sans joint béton, afin de permettre un habitat pour la faune présente sur le site

- Abattage de l'arbre existant
- Mise en place du drainage
- Remblayage du talus et mise en place de l'enrochement
- Prolongement de la tête de sortie du collecteur
- Mise en place de terre végétale pour rattraper la banquette

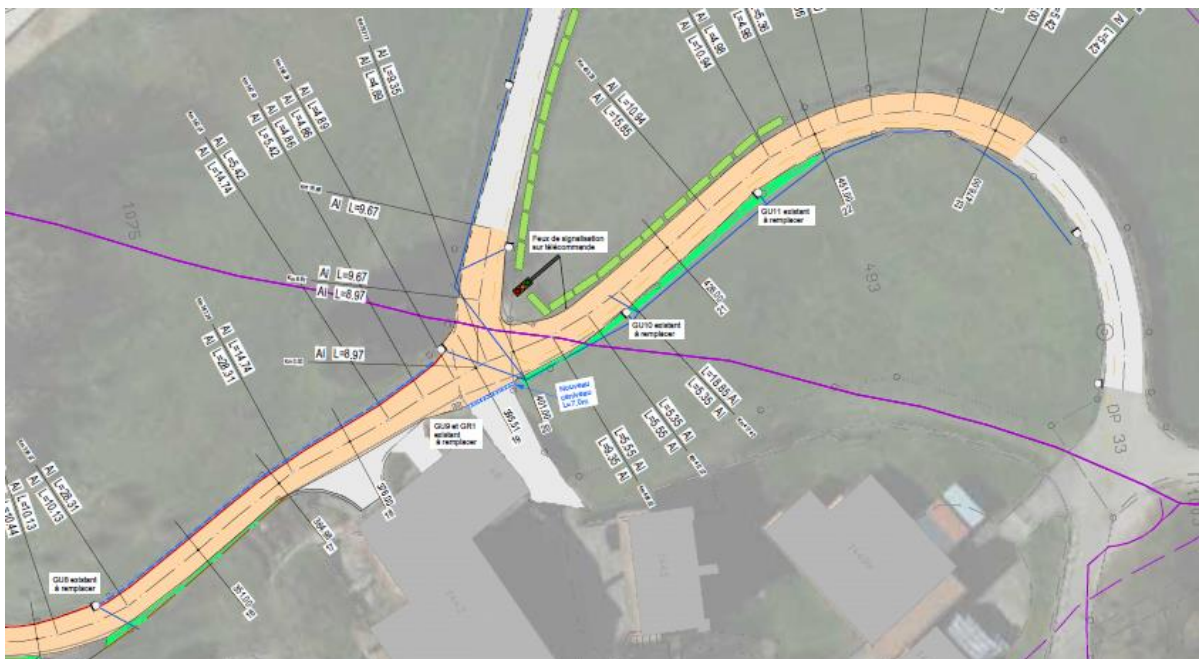
3.3. Plans du secteur impacté par la réfection :

- Fraisage du revêtement existant sur toute la chaussée
- Fouille et mise en place du drainage
- Stabilisation au ciment du coffre existant sur une épaisseur de 30 cm
- Pose des bordures type Etat
- Pose d'une planie d'une épaisseur de 5 cm
- Pose d'un ACT 16 N, épaisseur 8 cm
- Remise en état et stabilisation de la banquette côté Est, avec pose d'une couche de gravier stabilisé
- Pose d'une nouvelle clôture en lieu et place de l'existante

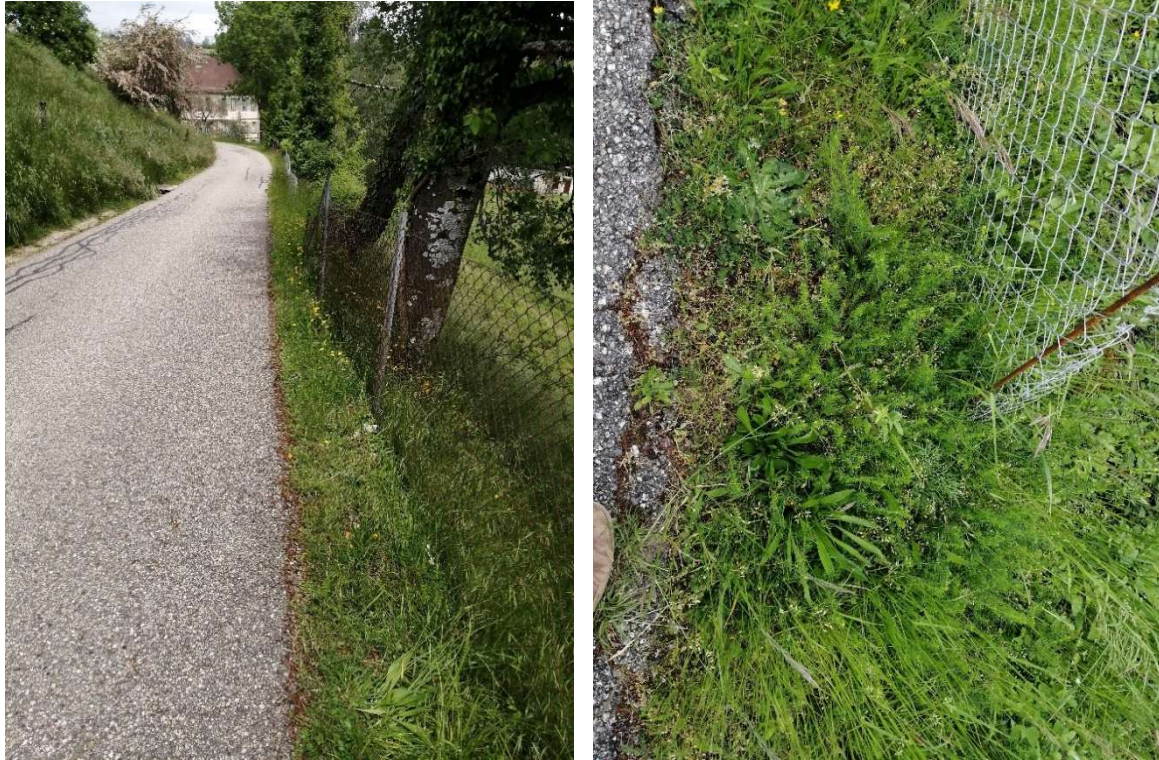
Figure 2 : Mesobromion pauvre de l'accotement aval (photo de gauche) avec, ponctuellement, des espèces caractéristiques du Mesobromion (*Galium verum* sur la photo de droite)

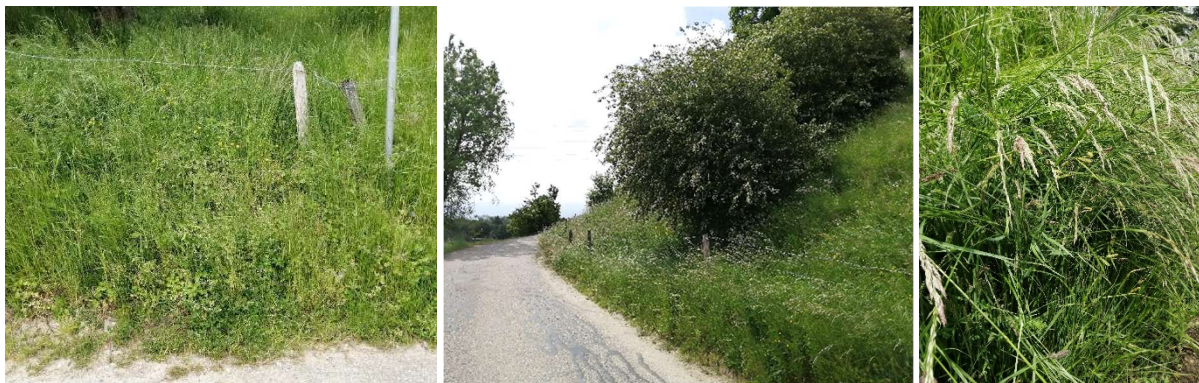
Figure 3. Arrhenatherion, de gauche à droite : variante rudérale, plus typique et humide

- *La variante rudérale* comporte des annuelles (*Papaver rhoeas*, *Bromus sterilis*, ...) qui poussent plutôt en pied de talus. Le milieu n'est pas caractéristique. Il est cependant très diversifié et fleuri. Dans la pâture à l'aval de la route, il est probablement le résultat des écoulements de la route et de sous-pâturage qui favorise le développement de ronces et buissons. Ces derniers sont alors probablement fauchés.
- *L'Arrhenatherion typique* est moins diversifié. Il reçoit l'eau de suintements présents dans la prairie ou des écoulements de la route pour l'accotement aval. La végétation herbacée s'y développe bien et doit être régulièrement fauché pour des raisons de sécurité routière.

- *La variante humide* est assez atypique. Si la végétation de l'Arrhenatherion domine largement, on y trouve des espèces de marais comme *Carex elata*, *Cirsium oleraceum*, *Juncus articulatus* qui colonisent de petites surfaces détrempées en permanence. Plus en amont, dans la pâture, l'Arrhenatherion, le Mesobromion et cette flore de mégaphorbiaie humide et de bas-marais se rencontrent pour former un écotone très intéressant.

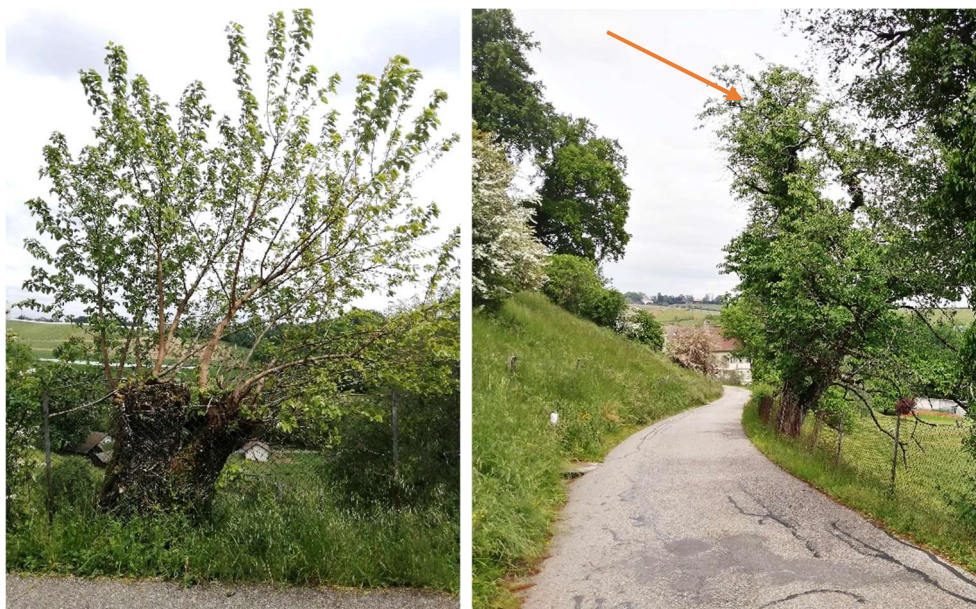
Sous un merisier sénescant (la couronne est à plus de $\frac{3}{4}$ sèche), une érosion de l'accotement a été constatée par le bureau technique pilote du projet. Cette érosion et la mort puis le pourrissement à court ou moyen terme du merisier menacent la stabilité de la route.

Figure 4 : à gauche, murier blanc au nombreux dendromicrohabitats (écorce, fissures, replis, etc.) ; à droite merisier sénescant à l'arrière-plan.

Enfin, en lien avec l'abattage du merisier et la perte de dendromicrohabitats associée, le projet intègre la mesure de compensation suivante :

- Abattage et mise en tas du merisier, coupé en tronçons, devant le futur mur de soutènement ;
- Réalisation du mur de soutènement en blocs non jointifs afin de créer des caches pour la petite faune (reptiles notamment).
